**Kortlægning af tjærepladser for fiskegarn i
Nordjyllands Amt**

BROVST KOMMUNE

November 1999

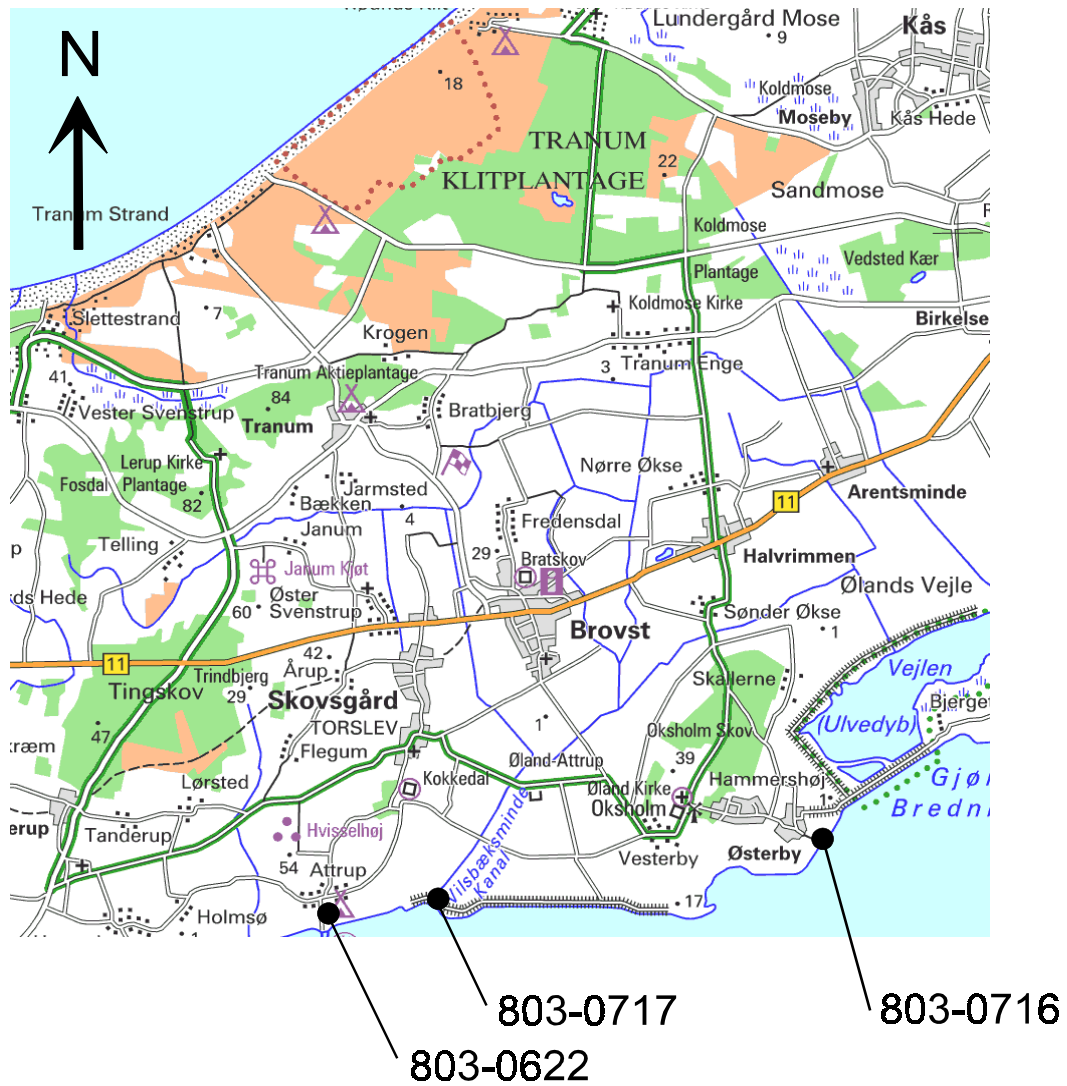
Figur 5.1
Kortlagte tjærepladser
Brovst Kommune

På figur 5.1 er samtlige kortlagte tjærepladser i Brovst Kommune indtegnet, og i tabel 5.1 er der opstillet en sammenfatning af kortlægningen. Der er udarbejdet en opgørelse over antal tjærepladser, tjærepladsernes samlede areal, samt en opgørelse over hvor mange matrikler, der i dag anvendes til hhv. bolig, industri/erhverv eller er ubebyggede.

Der er i alt kortlagt 3 tjærepladser i Brovst Kommune og det samlede areal af disse pladser er ca. 11.000 m². Den nuværende arealanvendelse fordeler sig således, at ingen matrikler anvendes til boliger eller industri/erhverv og 3 matrikler er i dag ubebyggede.
