Natur- og Miljøkontoret

**Kortlægning af tjærepladser for fiskegarn i
Nordjyllands Amt**

LØGSTØR KOMMUNE

November 1999

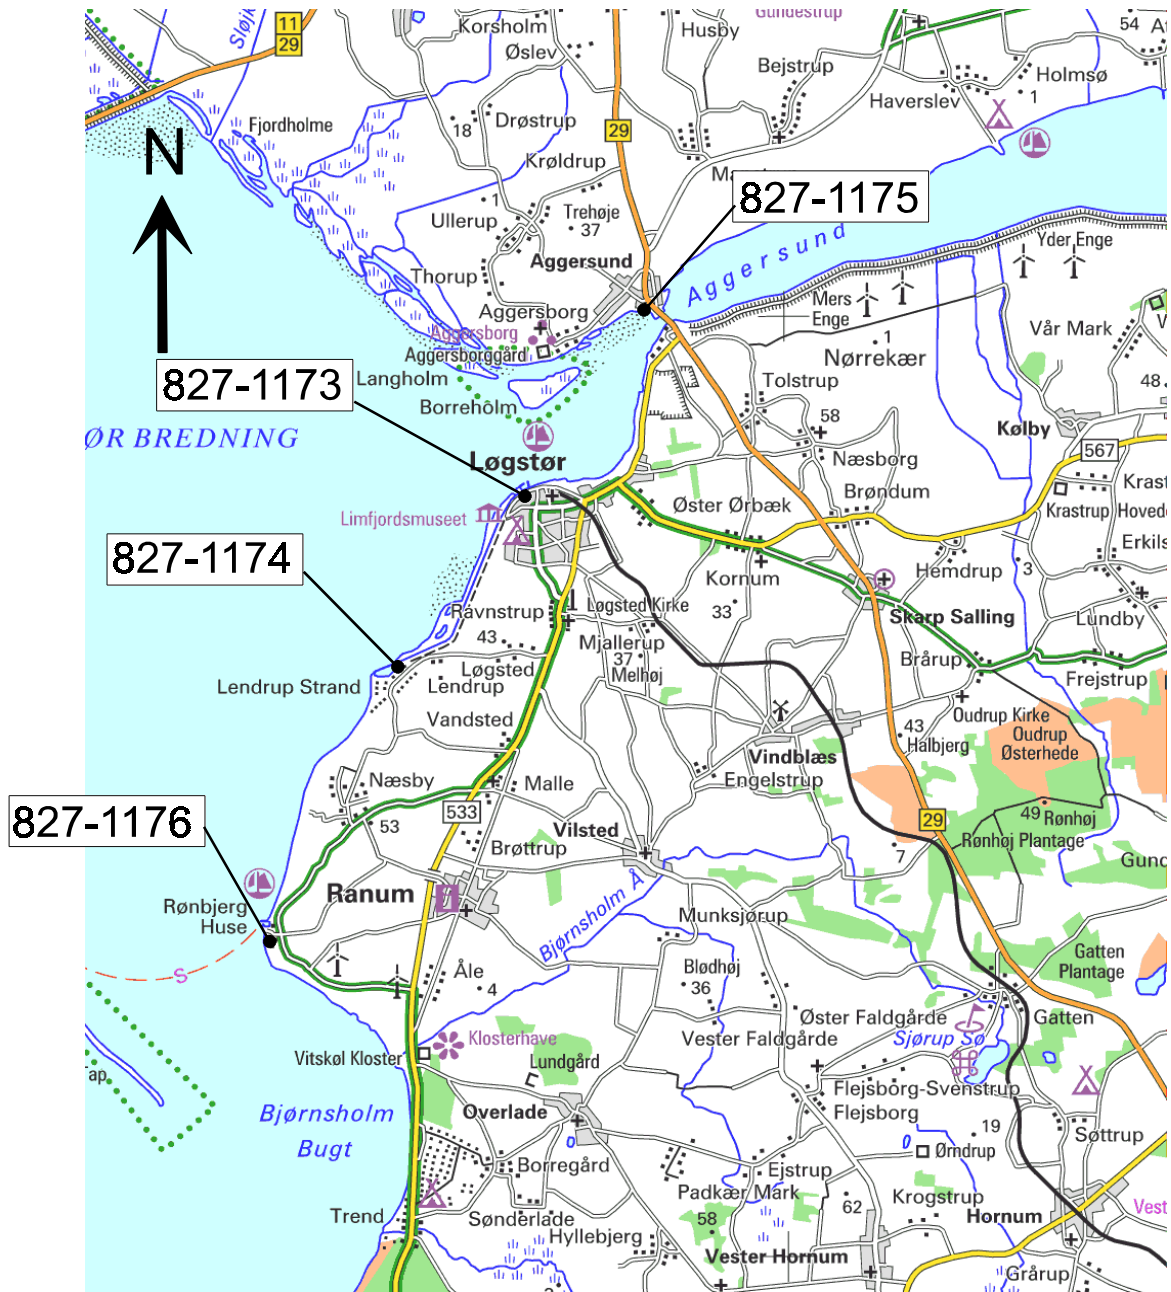
Figur 5.1

Mål ca. 1:150.000

Kortlagte tjærepladser

Løgstør Kommune

På figur 5.1 er samtlige kortlagte tjærepladser i Løgstør Kommune indtegnet, og i tabel 5.1 er der opstillet en sammenfatning af kortlægningen. Der er udarbejdet en opgørelse over antal tjærepladser, tjærepladsernes samlede areal, samt en opgørelse over hvor mange matrikler, der i dag anvendes til hhv. bolig, industri/erhverv eller er ubebyggede.

Den geografiske fordeling af pladserne i kommunen er således: 1 plads i Aggersund, 1 plads i Løgstør, 1 plads i Lendrup og 1 plads i Rønbjerg.
