**Kortlægning af tjærepladser for fiskegarn i  
Nordjyllands Amt**

**SÆBY KOMMUNE**

November 1999

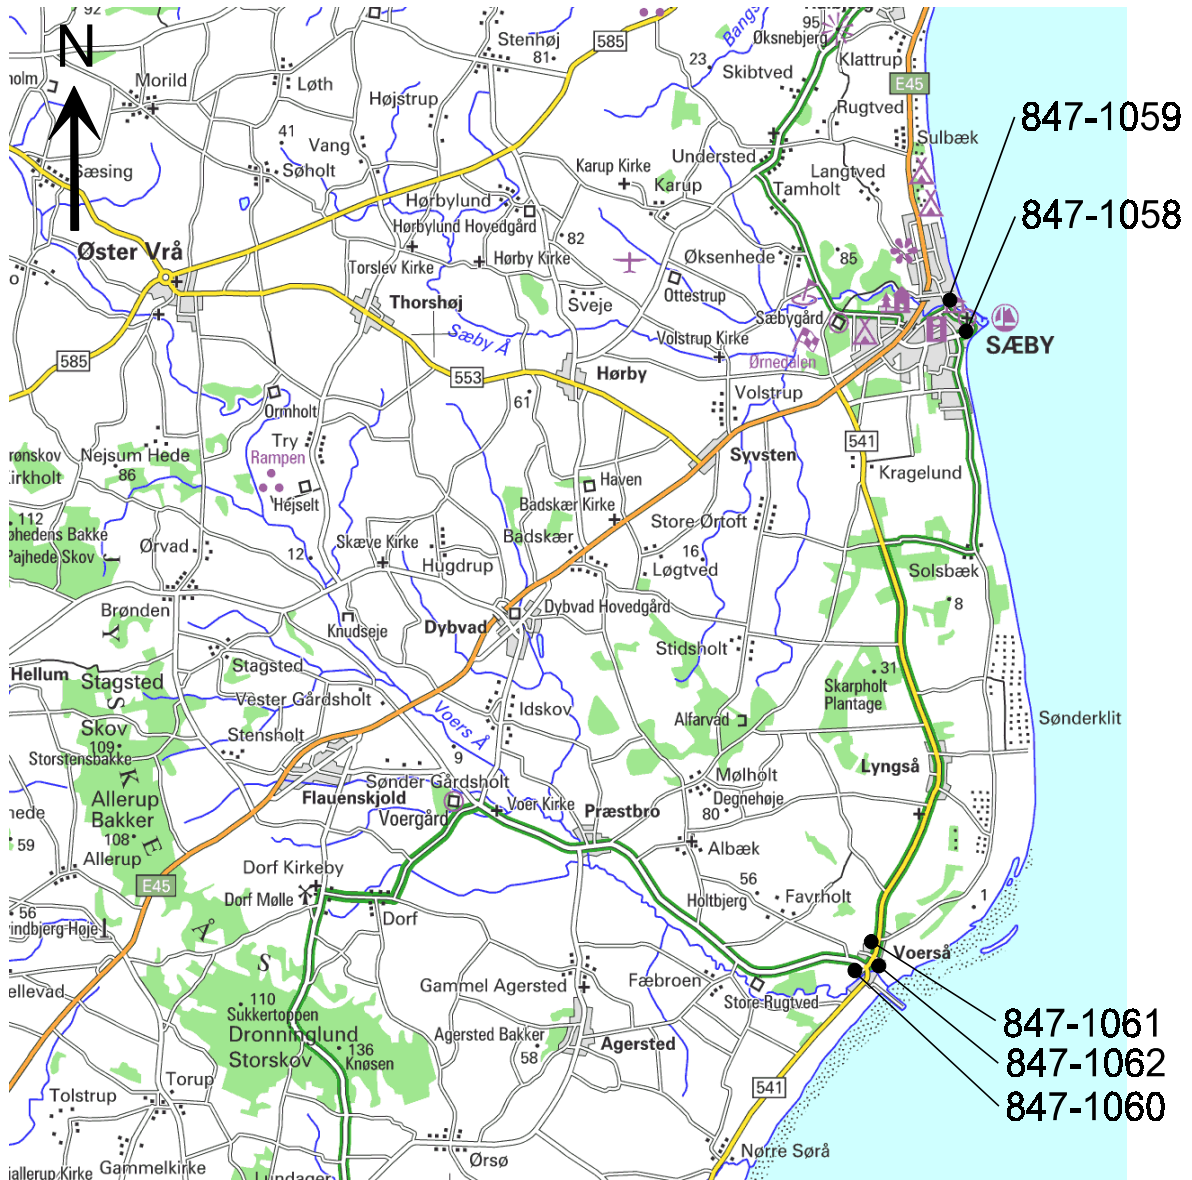
**Figur 5.1**  
**Kortlagte tjærepladser**  
**Sæby Kommune**

På figur 5.1 er samtlige kortlagte tjærepladser i Sæby Kommune indtegnet, og i tabel 5.1 er der opstillet en sammenfatning af kortlægningen. Der er udarbejdet en opgørelse over antal tjærepladser, tjærepladsernes samlede areal, samt en opgørelse over hvor mange matrikler, der i dag anvendes til hhv. bolig, industri/erhverv eller er ubebyggede.

Mål ca. 1:150.000

Som det fremgår af tabel 5.1 er der i alt kortlagt 5 tjærepladser i Sæby Kommune, og det samlede areal af disse pladser er ca. 36.000 m<sup>2</sup>. Den nuværende area-

Geografisk fordeler pladserne sig med 3 i Sæby og 3 i Voerså, som er de to byer i kommunen, hvorfra der blev drevet fiskeri.
