**Kortlægning af tjærepladser for fiskegarn i  
Nordjyllands Amt**

**AALBORG KOMMUNE**

**December 1999**

Rådgivende ingeniører  
og planlæggere A/S  
Tilsluttet F.R.I

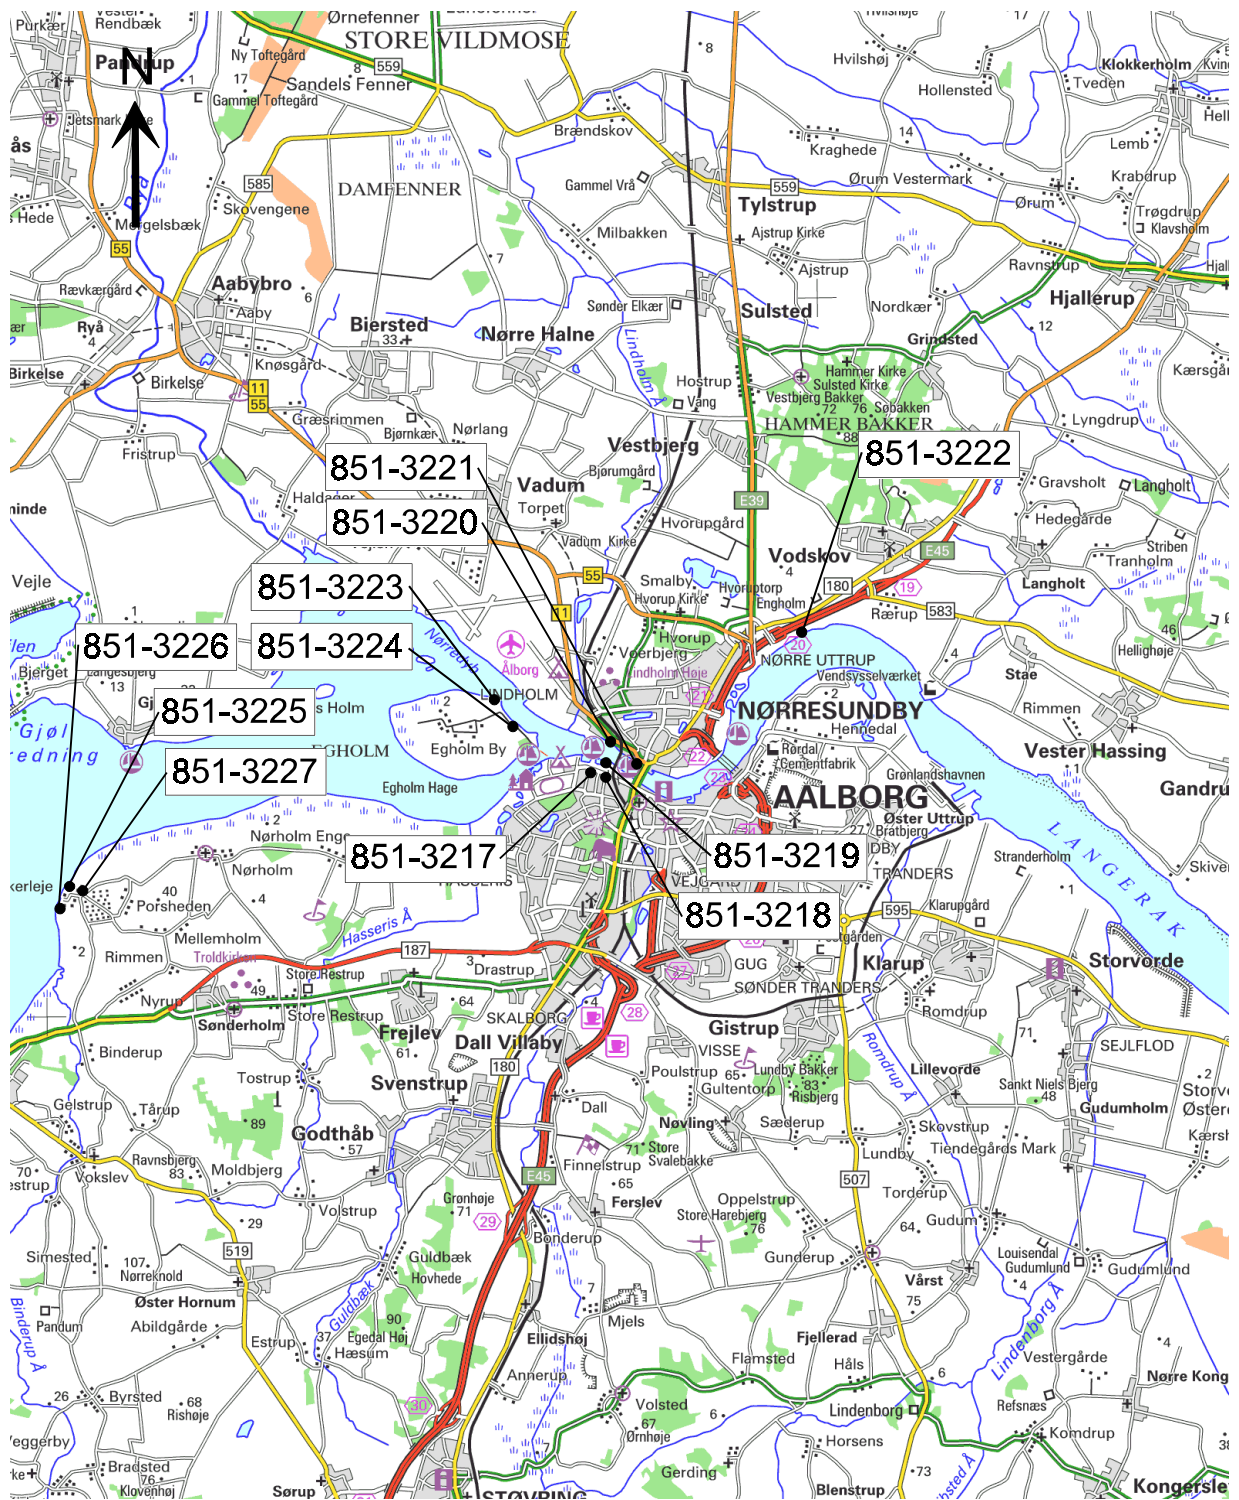
### Figur 5.1

Mål ca. 1:150.000

### Kortlagte tjærepladser

### Aalborg Kommune

På figur 5.1 er samtlige kortlagte tjærepladser i Aalborg Kommune indtegnet, og i tabel 5.1 er der opstillet en sammenfatning af kortlægningen. Der er udarbejdet en opgørelse over antal tjærepladser, tjærepladsernes samlede areal, samt en opgørelse over hvor mange matrikler, der i dag anvendes til hhv. bolig, industri/erhverv eller er ubebyggede.

Der er i alt kortlagt 11 tjærepladser i Aalborg Kommune, og det samlede areal af disse pladser er ca. 64.000 m<sup>2</sup>. Den nuværende arealanvendelse fordeler sig således, at 4 matrikler anvendes til boliger (herpå er der i alt 13 boliger), 13 matrikler anvendes til industri/erhverv, og 12 matrikler er i dag ubebyggede.

Geografisk set fordeler pladserne i Aalborg kommune sig med 3 pladser i Aalborg, 3 pladser i Nørresundby, 2 pladser på Egholm og 3 pladser ved Klitgårds Fiskerleje.
