# Kortlægning af tjærepladser for fiskegarn i Nordjyllands Amt

## HADSUND KOMMUNE

Januar 2001

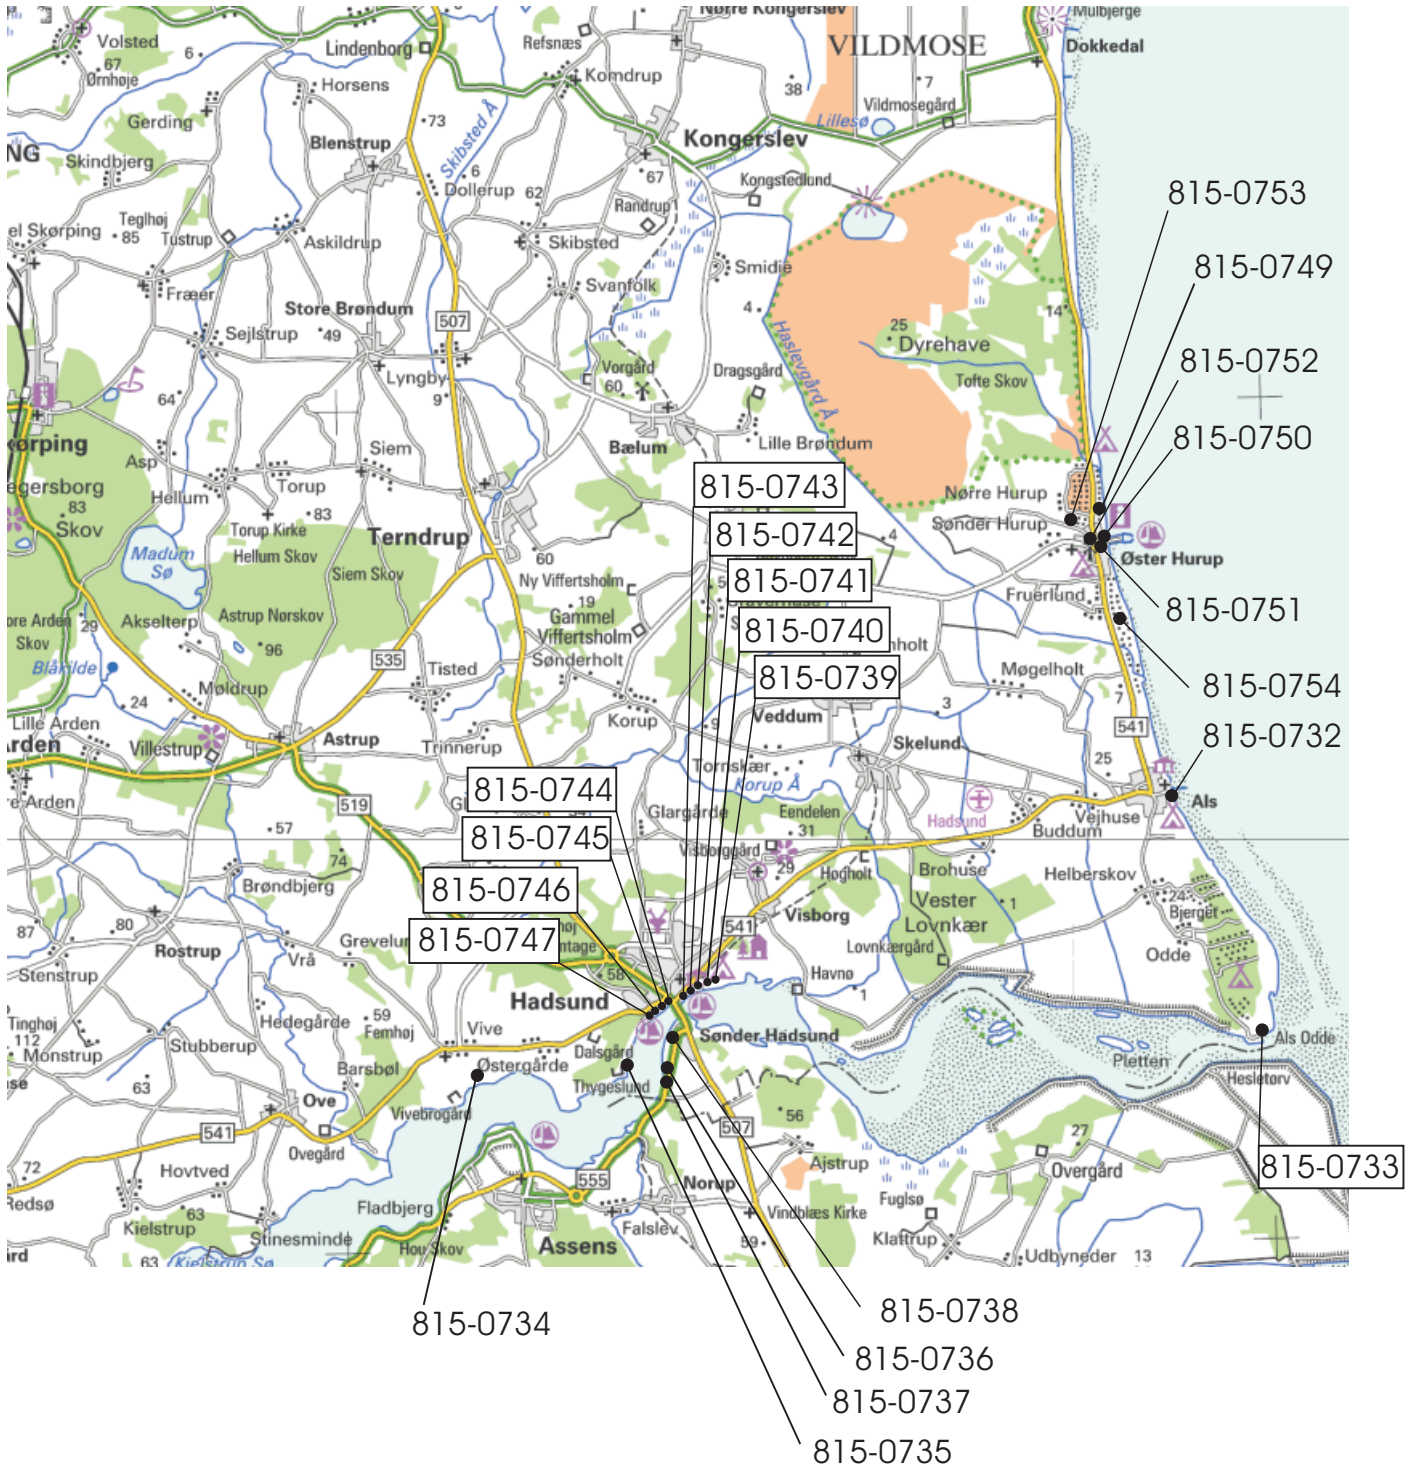
**Figur 5.1**

**Kortlagte tjærepladser**

**Hadsund Kommune**

På figur 5.1 er samtlige kortlagte tjærepladser i Hadsund Kommune indtegnet, og i tabel 5.1 er der opstillet en sammenfatning af kortlægningen. Der er udarbejdet en opgørelse over antal tjærepladser, tjærepladsernes samlede areal, samt en opgørelse over hvor mange matrikler, der i dag anvendes til hhv. bolig, industri/erhverv eller er ubebyggede.
