Kortlægning af tjærepladser for fiskegarn

Fjerritslev kommune

**Kortlægning af tjærepladser for fiskegarn i
Nordjyllands Amt**
FJERRITSLEV KOMMUNE

November 1999

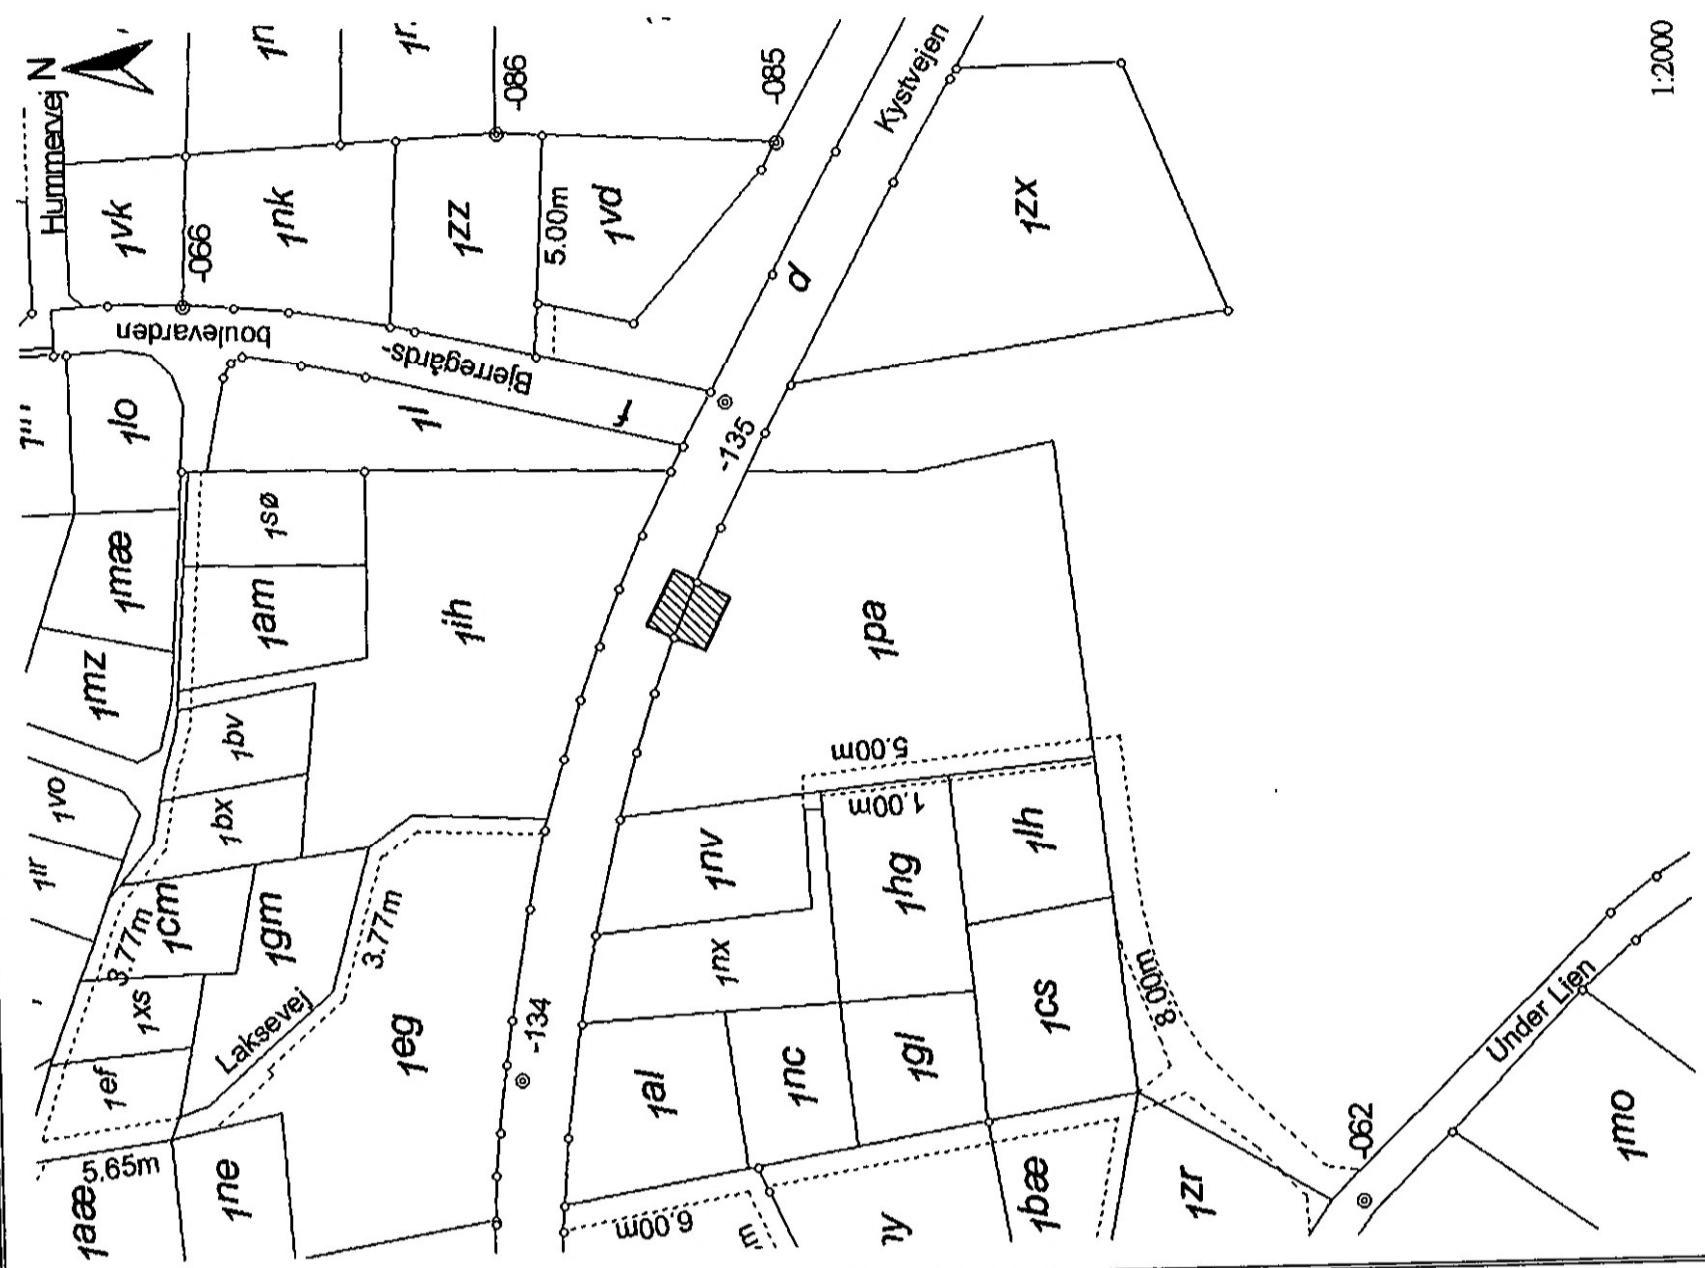
Lokalitetsnr.: 811-0722

Det er svært at afgrænse pladsen. Kilder oplyser, at pladsen kun er ca. 10x10 meter. Indtegning på kort er med vilje lavet lidt for stort i forseg på at ramme det rigtige område.

Lokalitetsnavn: Nedlagt hærplads, Kystvejen

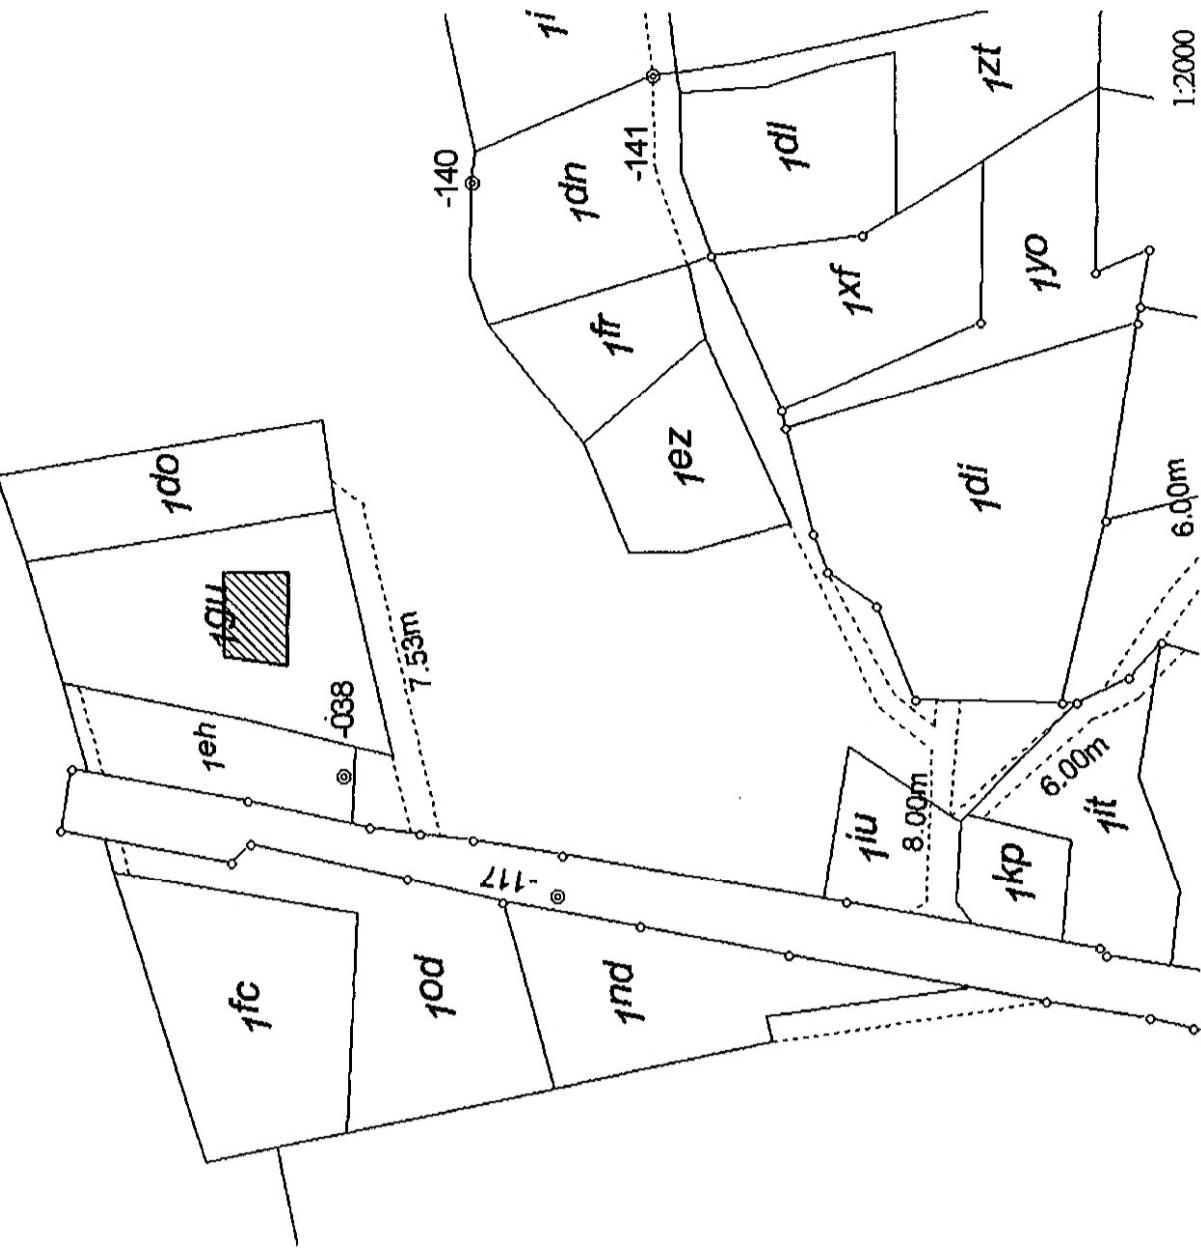
Lokalitetsnr.: 811-0723

<p><i>Bemærkning</i> Det er ikke muligt ud fra oplysningerne at foretage en sikker afgrænsning af tjærepladsen. Kilde /1/ oplyser, at pladsen kun blev brugt af en fisker. pladsen har derfor sandsynligt haft en meget begrænset udstrækning.</p>			
SAMMENFATNING			
<p>Tjæreplads bekræftet ved:</p> <ol style="list-style-type: none"> 1. Flyfoto : Ingen 2. Interview : Matrikel 1gu Slettegård, Hjortdal 3. Naturlig afgrænsning : Ingen

Lokalitetsnavn: Nedlagt tøærplads, Stranden

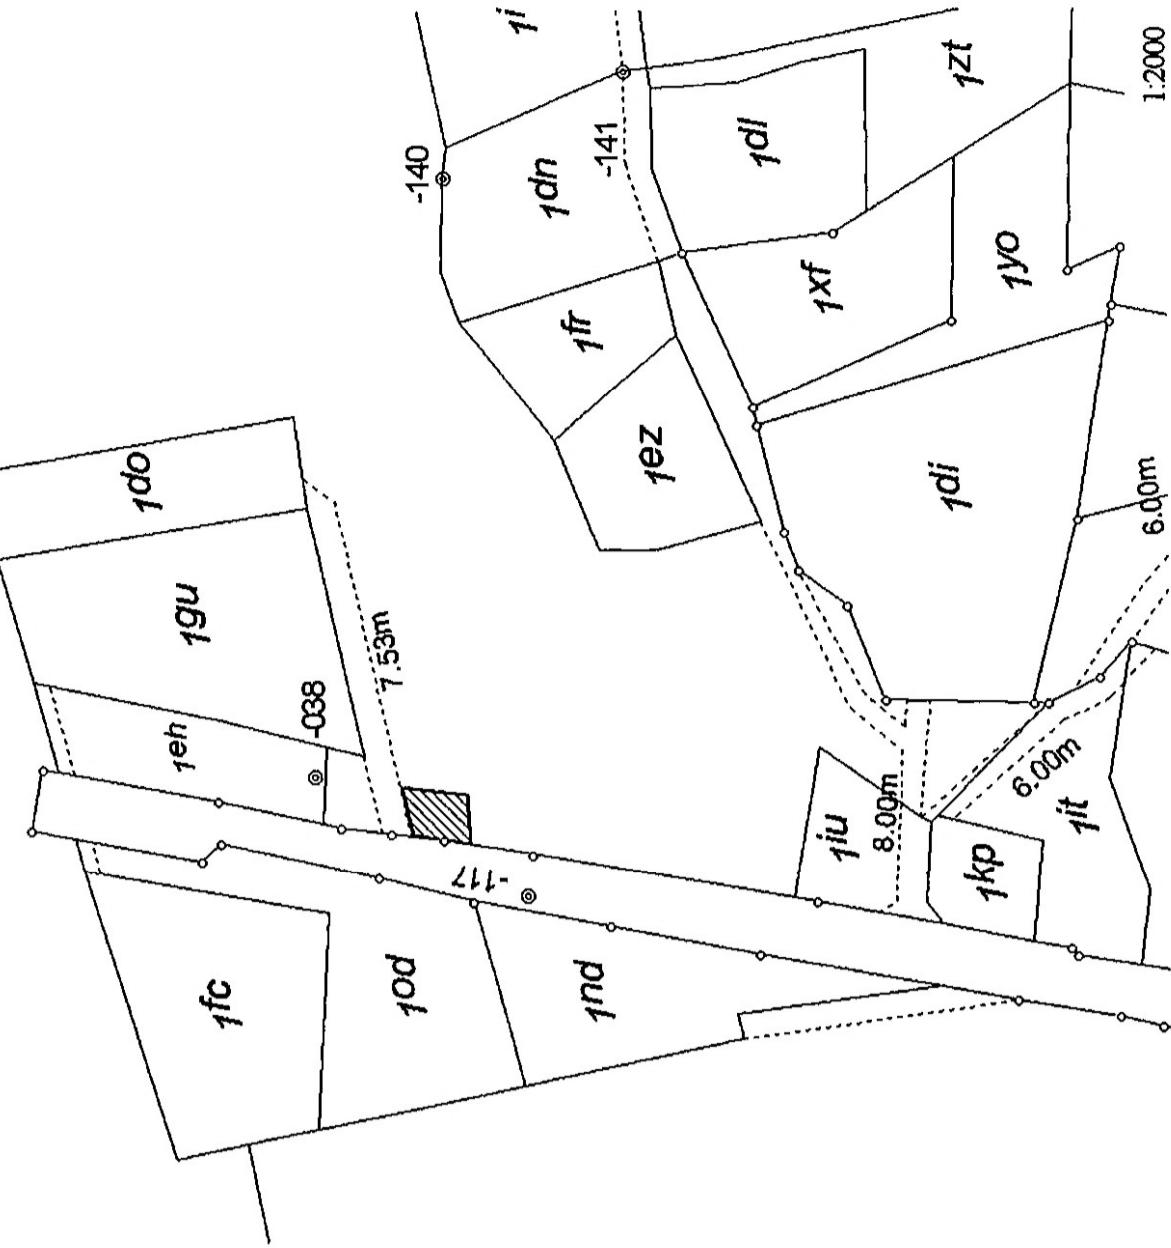
Lokalitetsnr.: 811-0724

Areal: ca. 100 m ² .			
<i>Kilder</i>			
Iflg. /1/ lå der en tjæreplads lige over for Fiskerforeningens bygning på Slettestrandvej 162. Denne plads blev kun brugt af en fisker, og pladsens størrelse var ikke mere end 10x10 meter /1/.			
Kilde /2/ kunne bekræfte pladsens placering og størrelse.			
Pladsen lå på hjørnet af Slettestrandvej og grusvejen der fører ned til Slettestrandvej 158. Da disse veje eksisterer endnu, er de brugt ved afgrænsningen af pladsen sammen med /1/ og /2/.			
SAMMENFATNING			
Tjæreplads bekræftet ved:

Lokalitetsnavn: Nedlagt tjærepræds, Slettestrandvej
