Kortlægning af tjærepladser for fiskegarn i Nordjyllands Amt

HALS KOMMUNE

Januar 2001

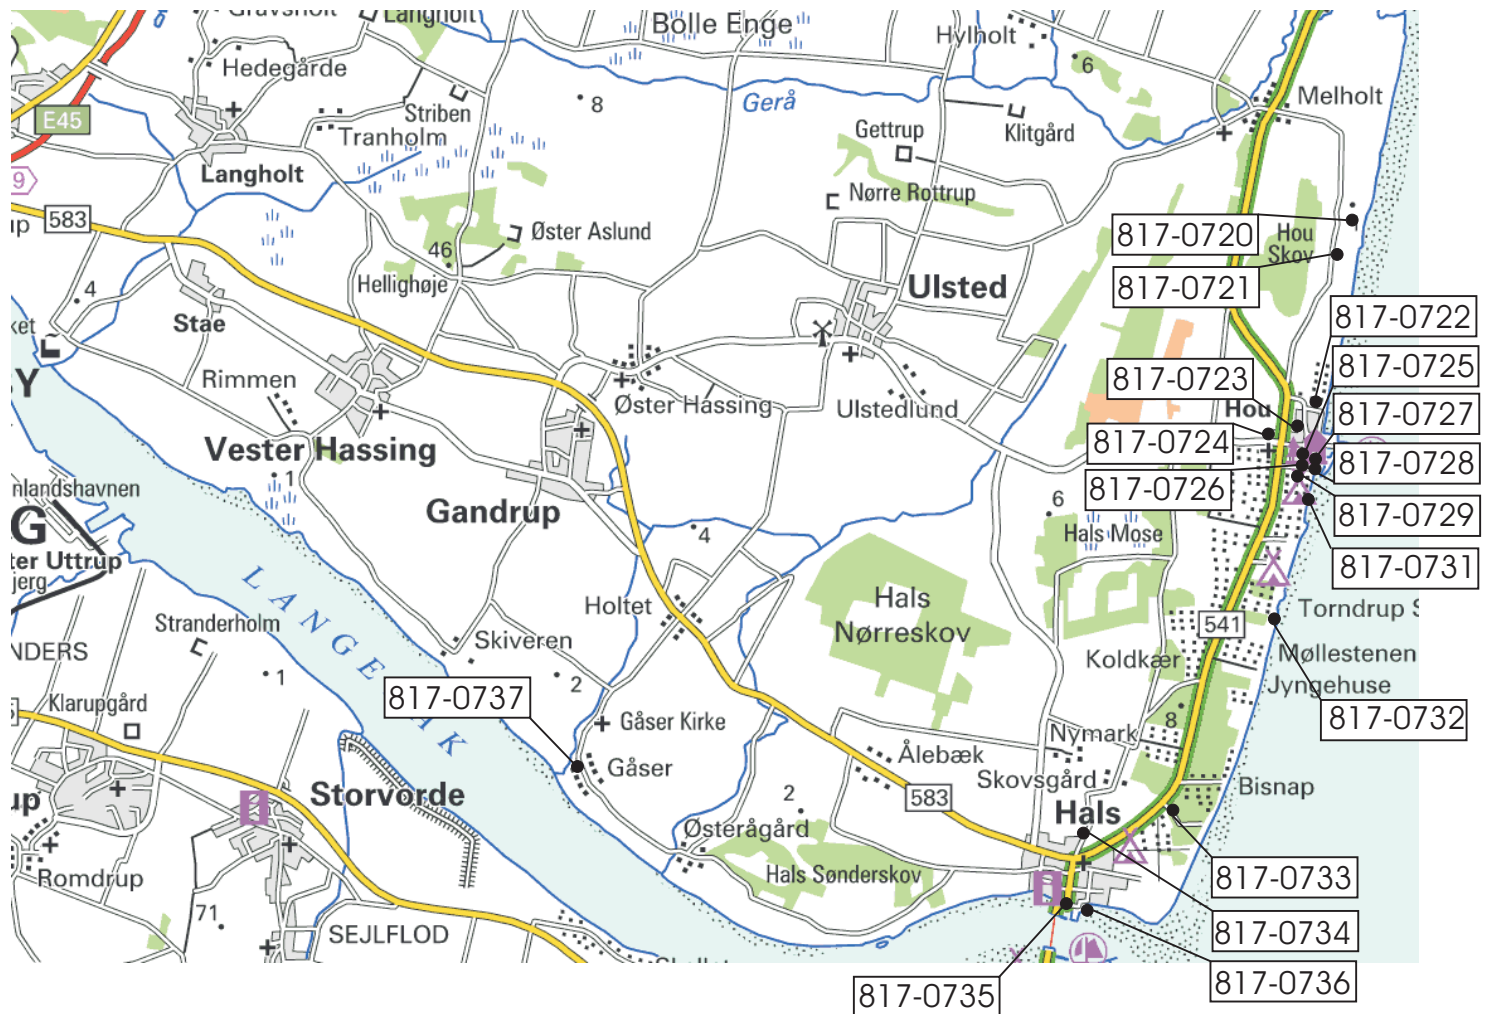
Figur 5.1

Kortlagte tjærepladser

Hals Kommune

På figur 5.1 er samtlige kortlagte tjærepladser i Hals Kommune indtegnet, og i tabel 5.1 er der opstillet en sammenfatning af kortlægningen. Der er udarbejdet en opgørelse over antal tjærepladser, tjærepladsernes samlede areal, samt en opgørelse over hvor mange matrikler, der i dag anvendes til hhv. bolig, industri/erhverv eller er ubebyggede.

Der er i alt kortlagt 17 tjærepladser i Hals Kommune og det samlede areal af disse pladser er ca. 211.000 m². Den nuværende arealanvendelse fordeler sig således, at 52 matrikler anvendes til boliger og 6 matrikler anvendes til industri/erhverv og 18 matrikler er i dag ubebyggede.

I Hals Kommune er der især fiske fra Hou og Hals samt i Limfjorden omkring Gåser. Geografisk fordeler pladserne sig med 11 i Hou, én mellem Hou og Hals, 4 i Hals samt én i Gåser. Der har muligvis været flere pladser ved Limfjorden omkring Gåser, men det har ikke været muligt at få dette bekræftet.
