**Kortlægning af tjærepladser for fiskegarn i
Nordjyllands Amt**

SKAGEN KOMMUNE

November 1999

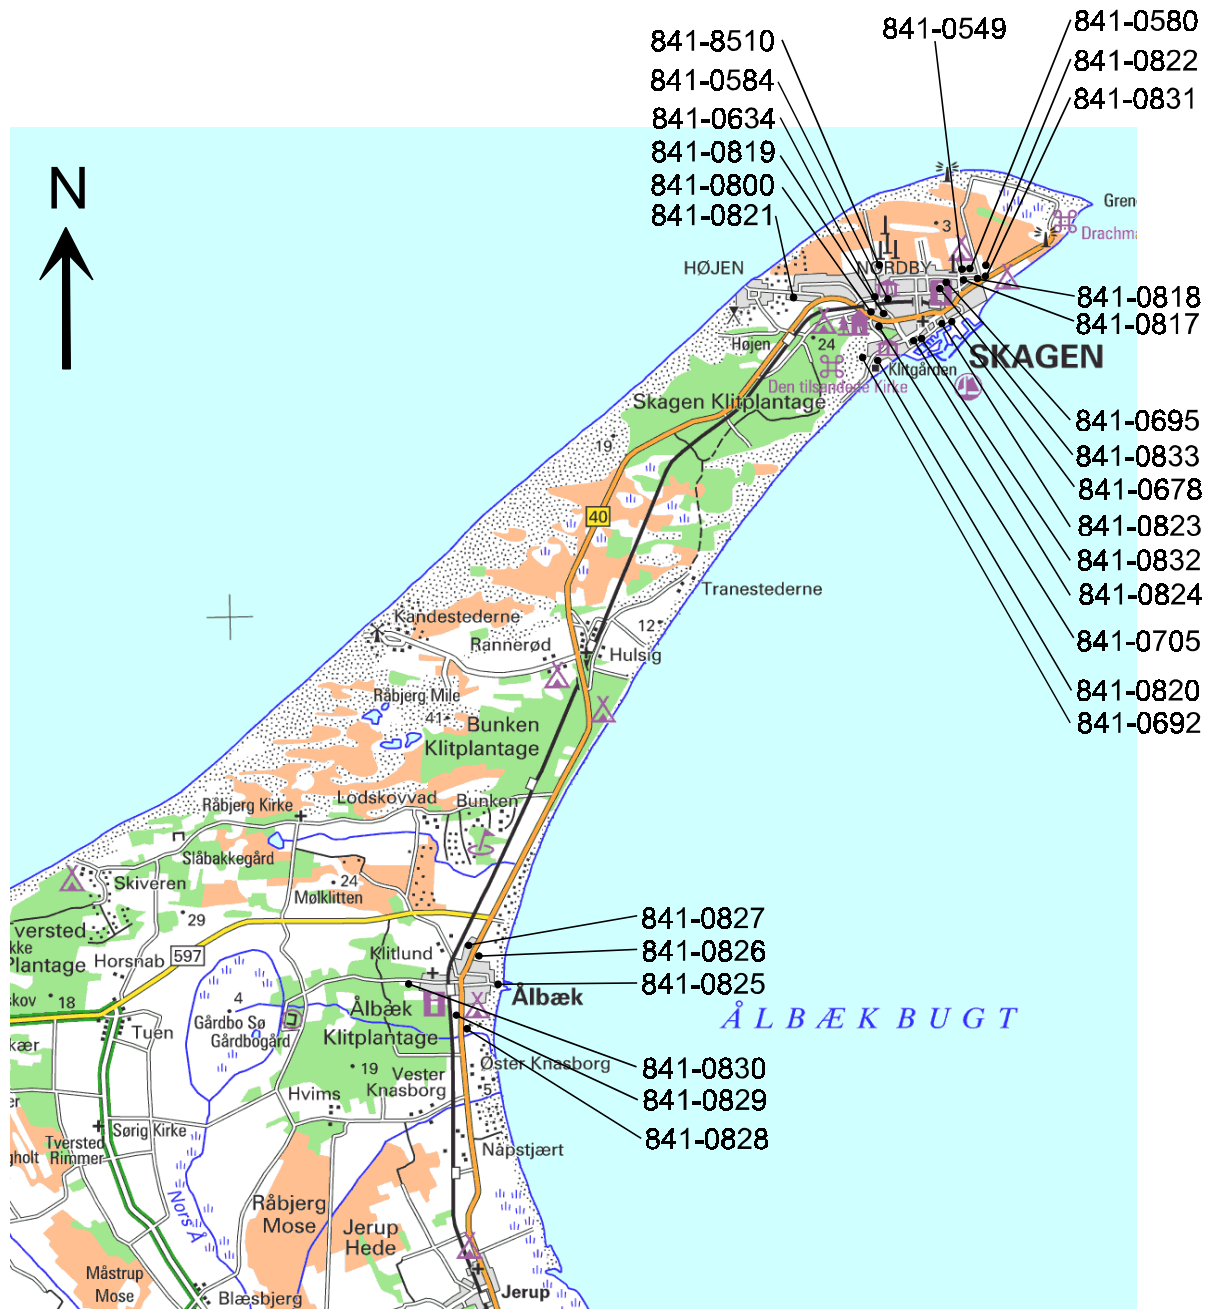
Figur 5.1

På figur 5.1 er samtlige kortlagte tjærepladser i Skagen Kommune indtegnet, og i tabel 5.1 er der opstillet en sammenfatning af kortlægningen. Der er udarbejdet en opgørelse over antal tjærepladser, tjærepladsernes samlede areal, samt en opgørelse over hvor mange matrikler, der i dag anvendes til hhv. bolig, industri/erhverv eller er ubebyggede.

Kortlagte tjærepladser

Skagen Kommune
